# “天降异物”顶级私人飞机停靠被砸

因场外地铁工地起重机爆炸 碎裂件飞入所致 维修需耗资1.8亿

2月20日，民航四川安全监督管理局航空安全委员会，公布了国际顶级公务机——湾流G550飞机在成都双流国际机场被物体击伤机翼的损伤事故调查报告。

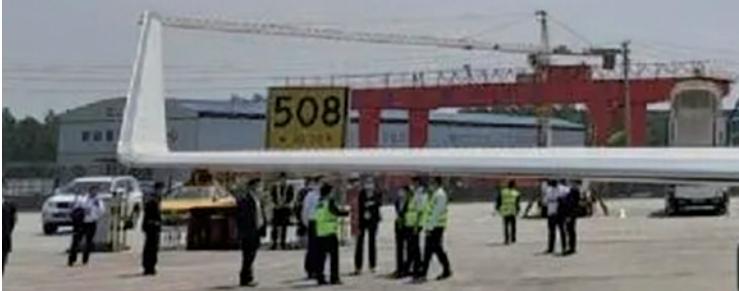
调查人员在成都双流机场508停机位B-8275飞机处调查。

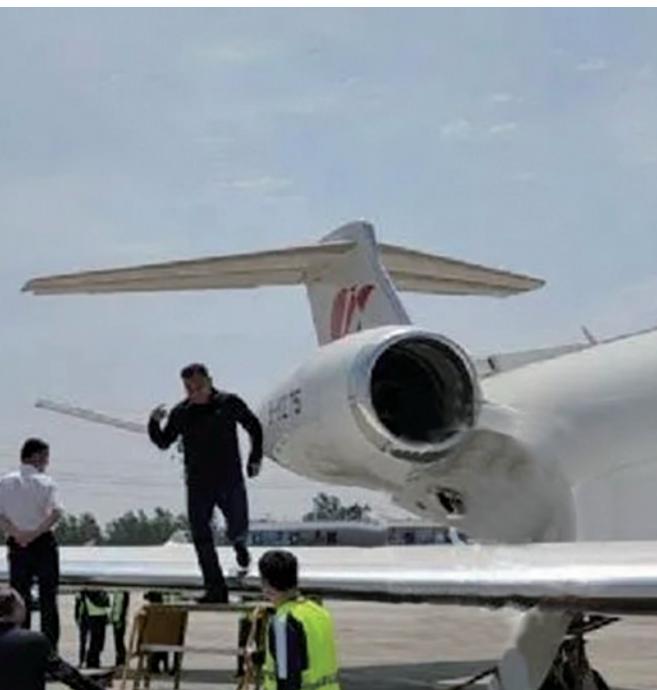
据民航四川监管局调查报告

开调查，发现飞来外物自上而下砸中飞机右机翼上表面，造成右大翼贯穿性损伤。大翼上表面呈现88厘米×60厘米敞开式损伤，下表面为60厘米×45厘米贯穿式损伤，机翼内部横梁、桁条不同程度断裂，燃油回油管断裂。

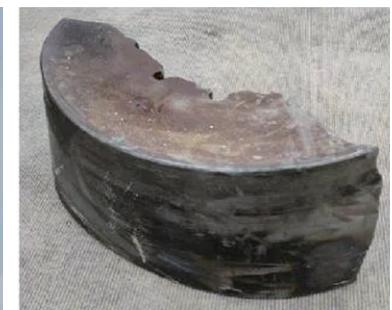
地铁工地爆炸产生的外来物击中飞机。

域的一门式起重机，进行施工作业时发生故障产生爆炸，导致其主起升机构制动轮碎裂，碎裂件飞出。经鉴定，B-8275飞机右机翼的金属残留物，确定为508机位机场围界外施工区域门式起重机主起升机构制动轮碎裂件。鉴定机构对湾流飞机右机翼残留物和起重机的鉴定也证实了警方的调查结论。

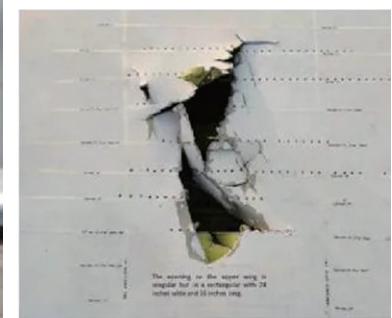
事发湾流G550飞机的受损情况。

现场发现的飞来外物也被调查人员找到，该物体为圆弧状金属块，被发现时遗留在右机翼内，断裂边长60厘米，宽25厘米，中心点与圆边距离26厘米。
