# 辽沈晚报

2026.9.28 星期一  
农历丙午年八月十八  
今日8版 总第10958期

## 历经7个月系统加固升级 完成三重提升 沈阳长青桥恢复通车

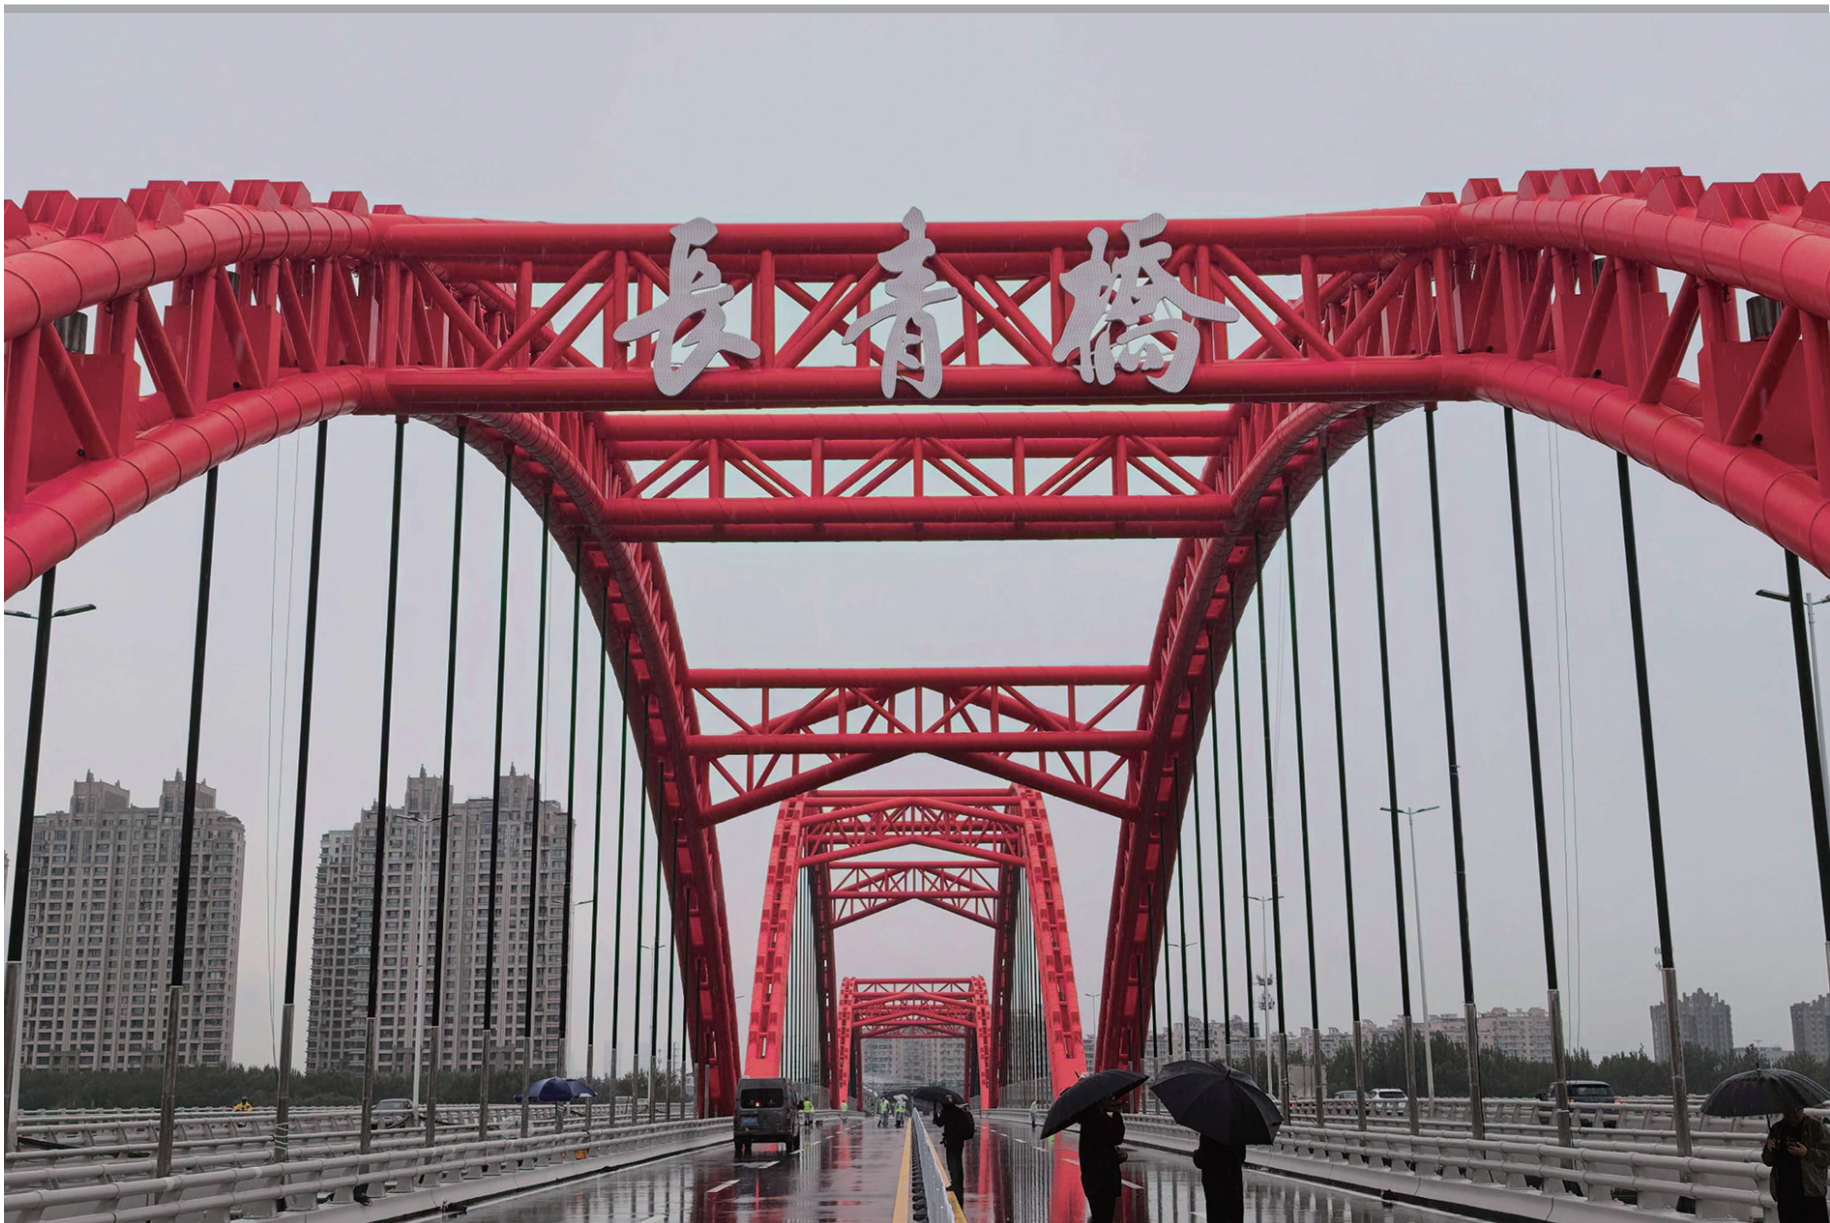
历经7个月系统加固升级后,9月27日晚,沈阳长青桥主桥加固改造工程正式恢复主车道通行。

经过全体工作人员的努力,此次加固改造工程前后完成了118根吊杆、1342块桥面板更换,栏杆防腐涂装、桥面铺装等工作。最终比原计划9月30日的节点,提前3天完成了全部桥面上部施工任务。

结构安全上,遵循减载设计原则,全面更换吊杆、桥面板等核心受力构件,彻底清除原有结构性病害;辽宁同类桥型首次应用纵向钢桁架梁,把全部吊杆横梁串联成整体,大幅提高结构冗余度,化解吊杆失效引发桥面
